# SINDROME GIAPPONESE

## Analisi e prime valutazioni dell'incidente di Fukushima

Giorgio Ferrari e Angelo Baracca

*Report aggiornato al 10 luglio 2011*

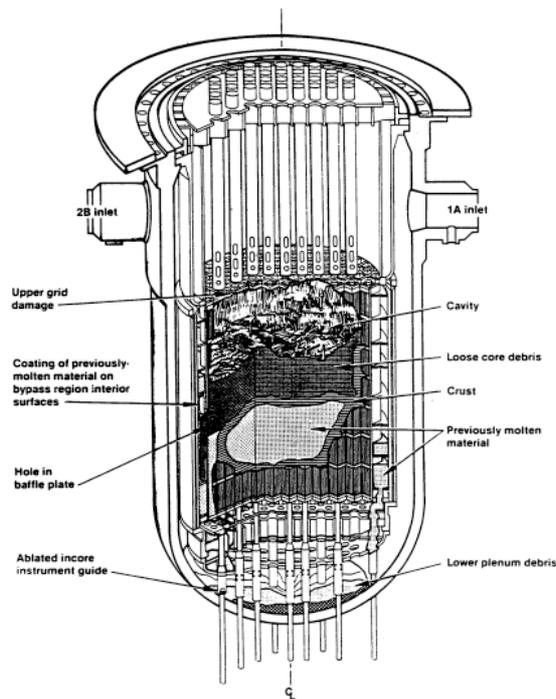
Figure 1-1. TMI-2 reactor vessel end-state configuration.

Secondo la ricostruzione della NRC la porzione di nocciolo che si è fusa per prima si trova nella parte centrale (*previously molten material*) attorno alla quale si sarebbe formata una crosta più dura, sottostante ad una zona cava (*cavity*). La parte superiore del combustibile risulta totalmente danneggiata, mentre i detriti fusi che sono colati dalla parte centrale del nocciolo fino alla base del vessel (*lower plenum debris*) non hanno perforato il vessel stesso.

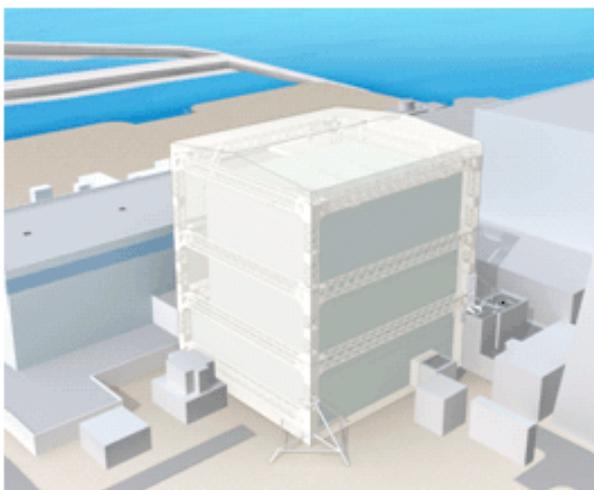
Al fine di abbattere il rilascio di radionuclidi in atmosfera è stato ipotizzato un programma di lavoro della durata prevista di 9-12 mesi al termine del quale i reattori dovrebbero venire ricoperti da strutture provvisorie di acciaio e poliestere secondo il modello presentato dalla Tepco e riportato in Figura 2., che successivamente verrebbero sostituite da costruzioni in cemento armato sul tipo di quelle realizzate a Chernobil.

Figura 2 – Modello di copertura per i reattori di Fukushima (Fonte TEPCO)

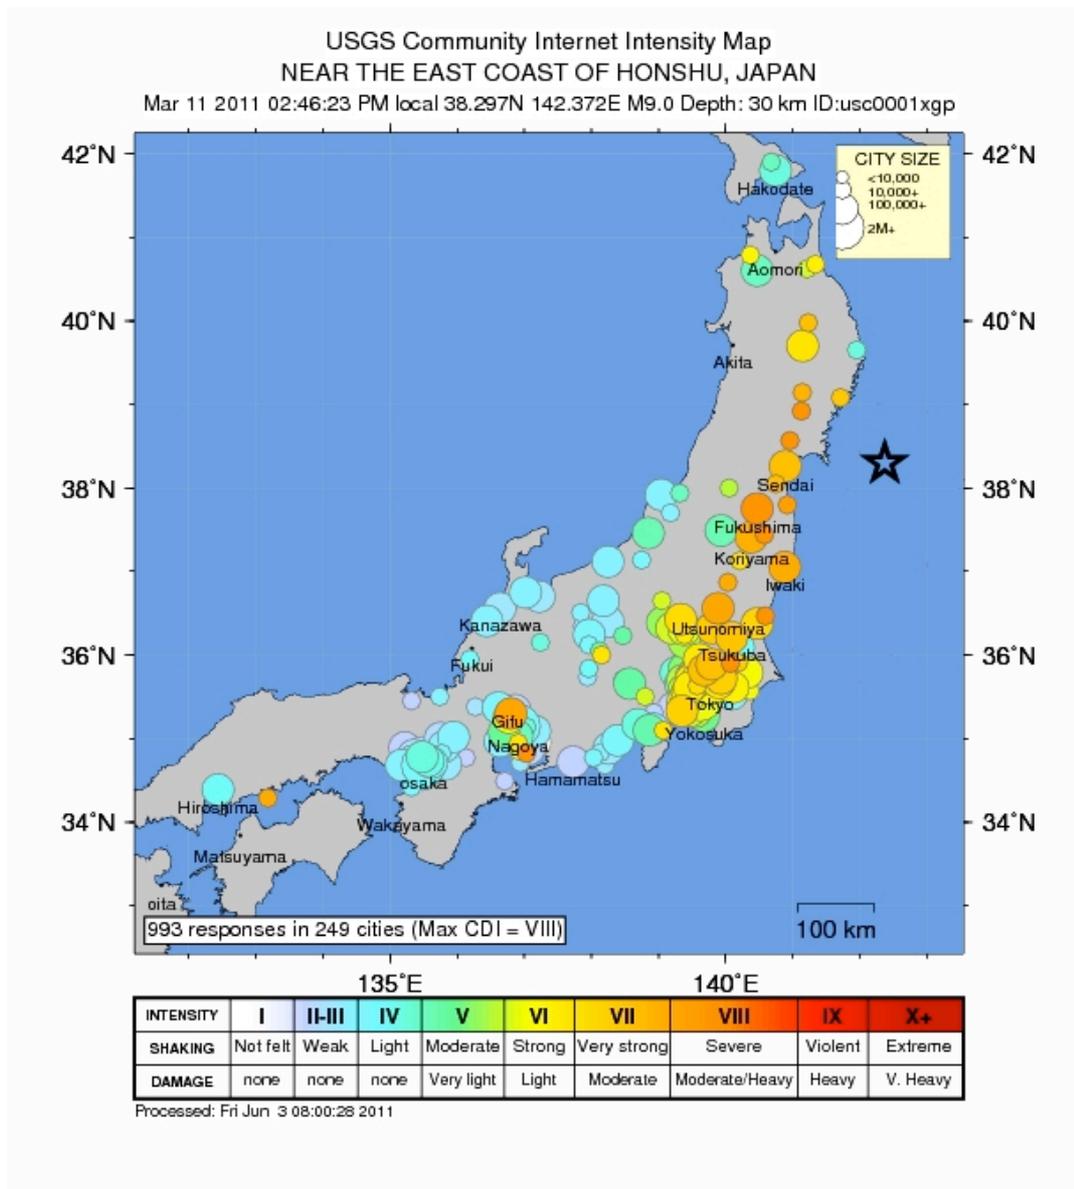
Secondo l'USGS il sisma si è sviluppato a 32 Km di profondità con epicentro in mare non lontano dalla costa di Honshu a circa 129 Km. La magnitudo del sisma è risultata del 9° grado della scala Richter nell'epicentro, mentre nella prefettura di Fukushima – dove è situata la centrale di Fukushima Daiichi – la magnitudo è classificata intorno al 7° grado (Fig. 4). Secondo la JMA invece, la profondità era di 24 Km mentre in base alla scala di intensità giapponese la magnitudo era del 6°+ (vedi tabella 1).

**Figura 4** - Intensità del terremoto nelle varie città del Giappone. La stella indica l'epicentro, in mare. La dimensione dei cerchi indica la dimensione della città, mentre il colore indica l'intensità del sisma.

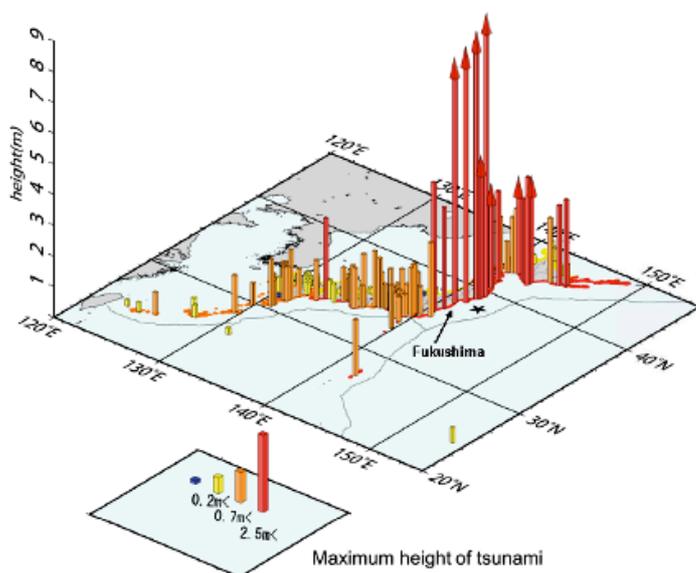
Observed Tsunami (time and height)

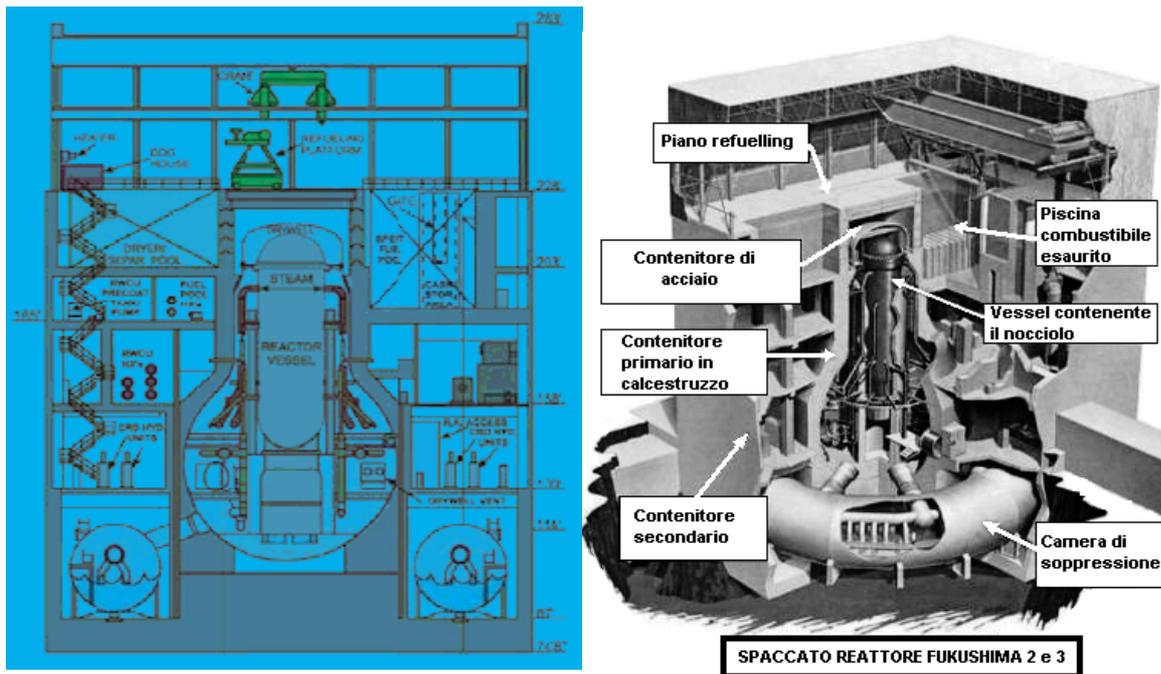
In alto a sinistra sono visibili le piscine del combustibile irraggiato, alte 12 metri.

**Figure 6 e 7** – Sezione trasversale e veduta prospettica del reattore BWR Mark-1 (nella fig. 7 in basso al centro, nello spaccato della camera di soppressione, si vede un piccola figura bianca, che indica le dimensioni di una persona).

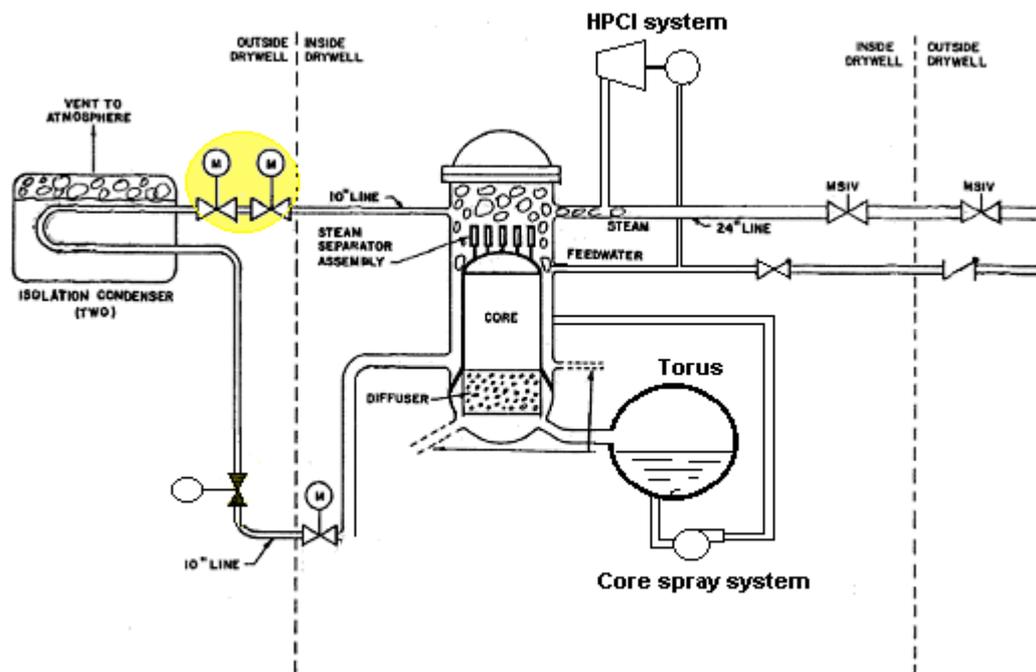
*Condensatori d'emergenza (isolation condensers) dell'unità 1* - Mentre le unità da 2 a 6 dispongono solo della *suppression chamber*, l'unità 1 è dotata anche di due condensatori d'emergenza (fig. 8). Essi sono collegati al vessel attraverso due valvole di sfioro (M, cerchiato in giallo in fig. 8). Se la pressione nel vessel aumenta oltre un valore limite, le valvole si aprono automaticamente e inviano vapore agli *isolation condensers*, nei quali il vapore si raffredda, condensando, e viene inviato nuovamente al vessel.

**Figura 8 - Schema circuiti raffreddamento del reattore n. 1**

In caso di SCRAM e distacco dalla rete si chiudono le valvole MSIV (in alto a destra) che intercettano il vapore inviato alla turbina e contestualmente il vapore prodotto viene inviato al Torus (*suppression chamber*). A destra, in alto, è indicato il sistema di alimentazione dell'acqua nel vessel *feedwater* azionato da elettropompe. *Inside* e *outside drywell* rappresenta la parete dell'edificio del contenitore secondario, che separa l'impianto dall'esterno. A sinistra è indicato il sistema di cui è dotato solo l'unità 1, le due valvole di sfioro (evidenziate in giallo) che inviano vapore ai due condensatori d'emergenza (*isolation condenser*): il vapore condensato segue il circuito idraulico e viene reimpresso nel vessel. In alto a destra è indicato il sistema HPCI che entra in funzione quando la pressione del vessel supera un determinato valore, mentre in basso è indicato il sistema di spruzzamento nocciolo (*core spray*) che spruzza acqua nel nocciolo solo se la pressione interna al vessel è bassa. Il sistema HPCI è azionato da turbopompe a vapore, mentre il core spray da elettropompe.

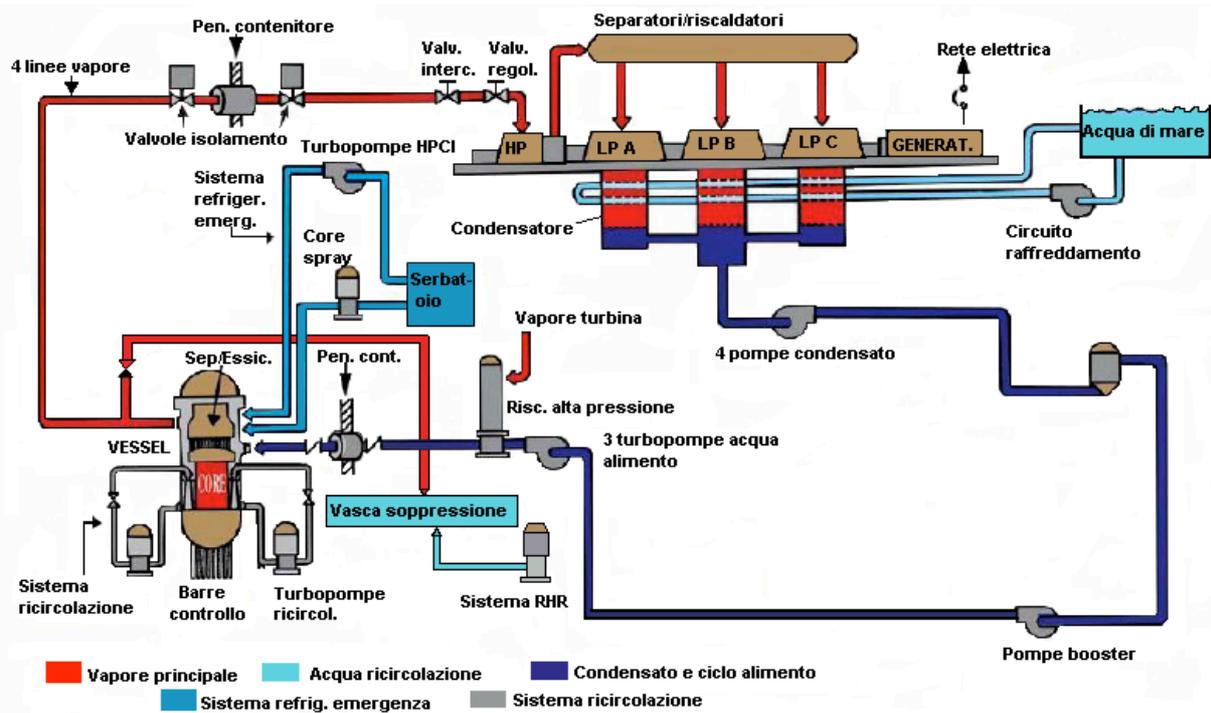
**Figura 9 - Schema circuiti raffreddamento reattori n. 2 e 3.**

Il circuito in rosso che parte a sinistra dal vessel è il circuito vapore che, una volta raffreddato nel condensatore della turbina con acqua di raffreddamento (in questo caso con acqua di mare) ritorna nel vessel (parte blu). Il sistema ricircolazione RCIC (colore grigio) è azionato da turbopompe a vapore ed entra in funzione subito dopo lo SCRAM. Il sistema HPCI (azzurro) è azionato da turbopompe a vapore ed entra in funzione solo se la pressione interna al vessel supera determinati limiti, mentre il sistema Core spray (azionato da elettropompe) entra in funzione per basse pressioni del vessel. Il sistema RHR (non presente nel reattore numero 1) asporta il calore che si accumuli nel toro

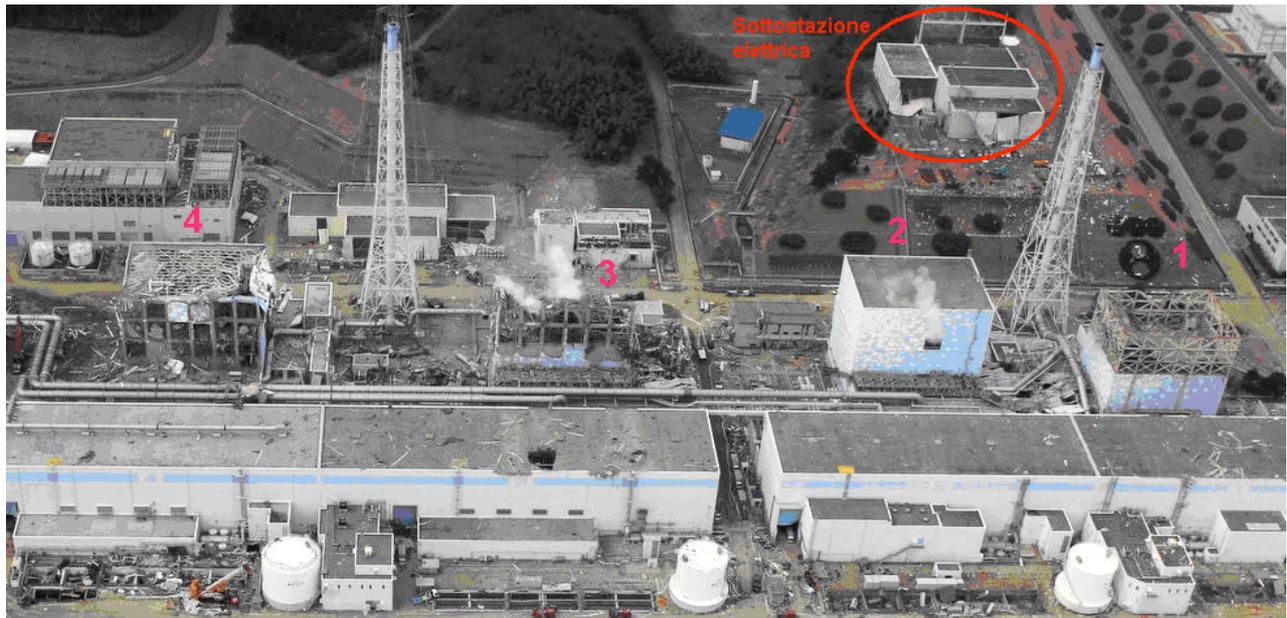
**Figura 10**

*Si vede quindi come l'alimentazione elettrica è comunque un fattore assolutamente indispensabile durante un transitorio d'emergenza.* Si capisce dunque la gravità del danno provocato dal terremoto che ha colpito la centrale di Fukushima Daiichi, il quale ha messo fuori servizio la sottostazione elettrica privando la centrale dell'alimentazione esterna: le fotografie pubblicate dalla TEPCO mostrano interruttori caduti a terra, sezionatori deformati, cavi divelti. Tutto questo è accaduto immediatamente a prescindere dall'onda dello tsunami che, in ogni caso, non ha raggiunto la sottostazione elettrica in quanto questa era collocata alle spalle degli edifici 1 e 2 su un terrapieno più elevato (vedi Figura 10).

Nel reattore n. 3 (alimentato con combustibile al plutonio) il livello dell'acqua nel vessel si è abbassato notevolmente a poche ore dall'incidente, scoprendo il nocciolo in almeno due circostanze: la mancanza di refrigerazione ha fatto aumentare la pressione interna al contenitore primario, che è esploso il 14 marzo (il piano di *refuelling*, fig. 7), con perdita definitiva di contenimento, distruggendo la parte superiore dell'edificio reattore (fig. 10).

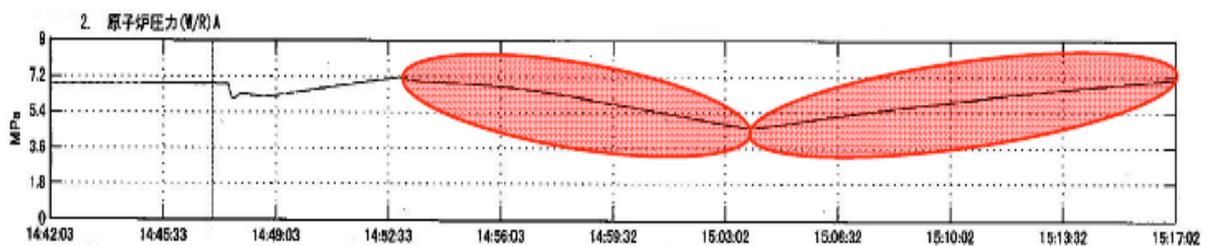
Figura 11 - Andamento della pressione interna al vessel nell'unità 1 [il termine giapponese significa: "Pressione del reattore"]

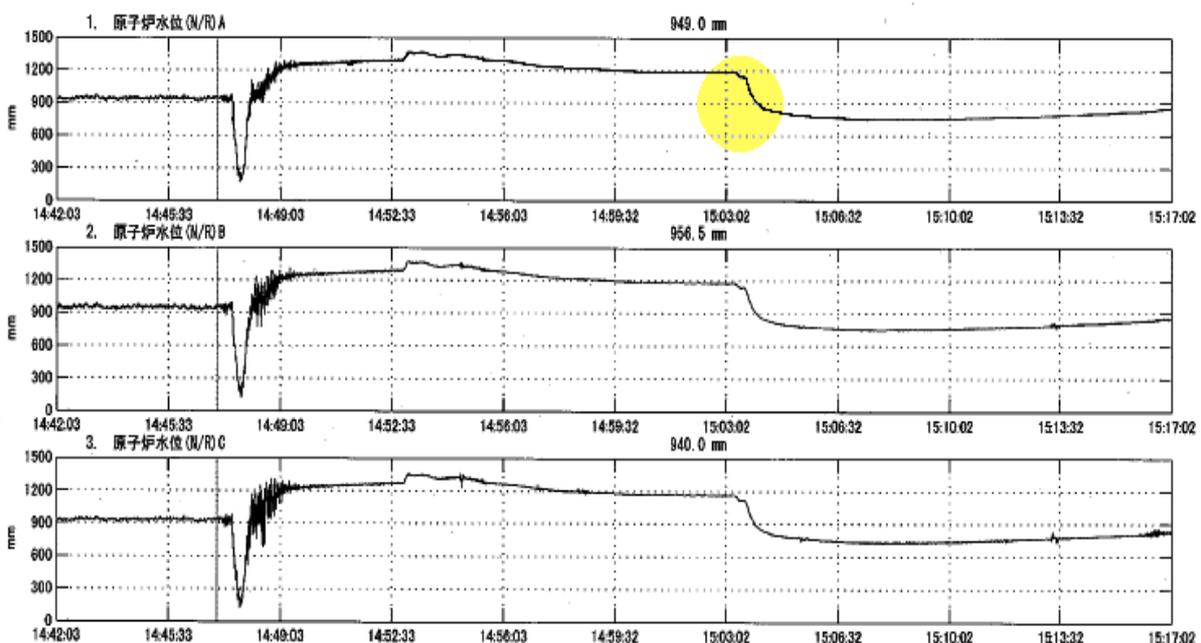
Figura 12 - Andamento livello acqua nel nocciolo nell'unità 1 [scala dei tempi leggermente diversa dalla fig. 11. I termini giapponesi significano nell'ordine: "Livello acqua nel reattore (A, B, C)"]

In entrambi i casi è possibile che la risalita della pressione (e temperatura) interna al vessel dopo le ore 15:04, abbia tamponato la perdita iniziale in quanto il materiale si è nuovamente dilatato, stabilizzando così il livello acqua del nocciolo intorno al valore di 800 mm.

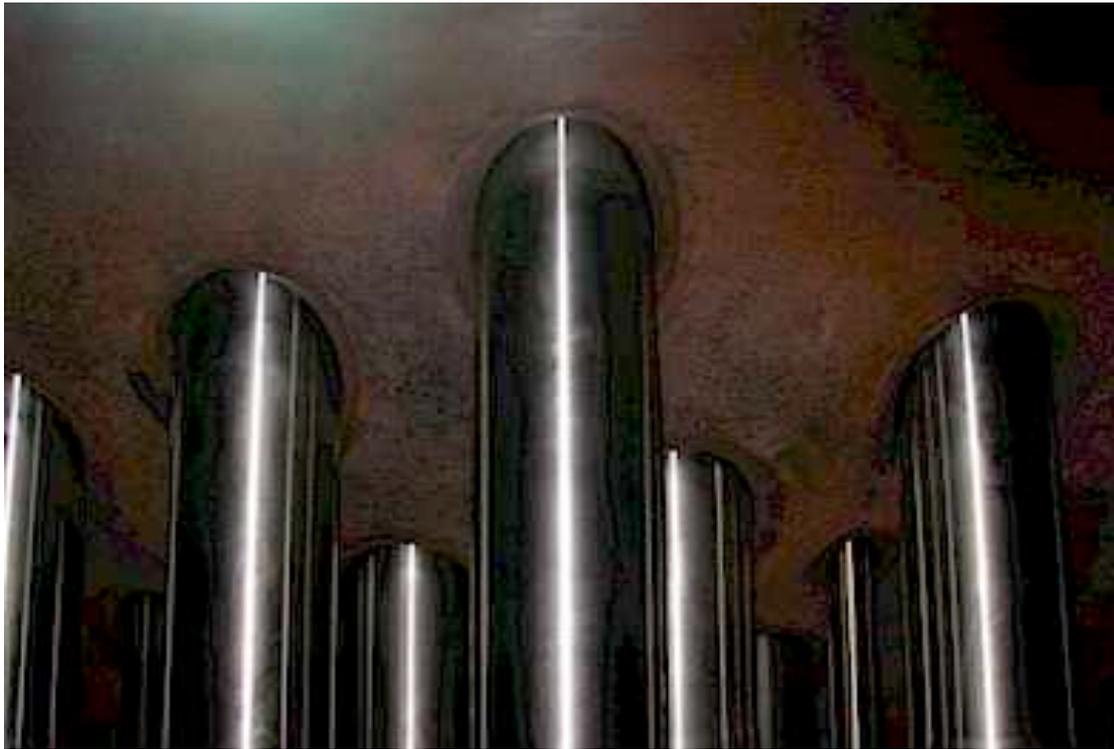
**Figura 13 - Penetrazioni nella parte inferiore del vessel**

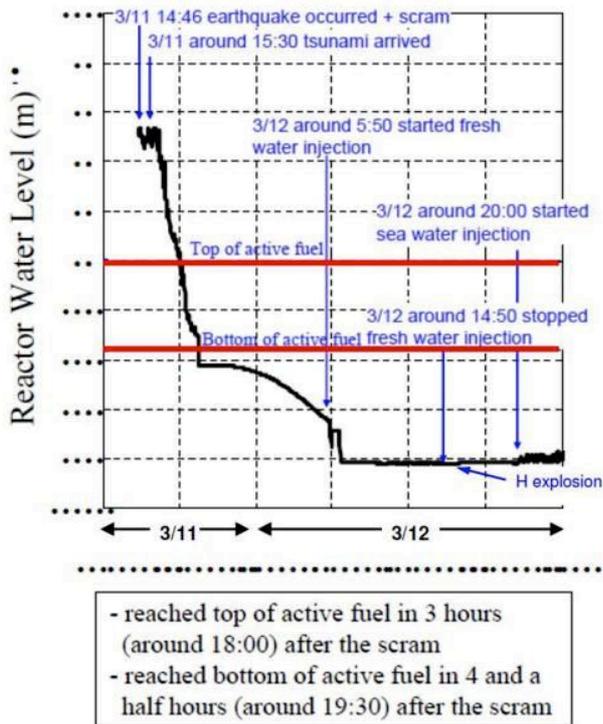
*Tutto questo si è verificato prima dell'arrivo dello tsunami (ore 15:34 circa), che ha messo fuori servizio i diesel d'emergenza. Gli andamenti successivi del livello dell'acqua e della temperatura del nocciolo sono mostrati nelle figure 14 e 15: si vede che il livello dell'acqua inizia a scendere molto rapidamente (fig. 14), facendo supporre che la perdita ipotizzata precedentemente si sia allargata, lasciando nel giro di poche ore il nocciolo completamente scoperto, mentre la temperatura sale altrettanto rapidamente da circa 400 °C a circa 2.800 °C (fig. 14).*

Figura 14 – Andamento del livello dell’acqua nel nocciolo nell’unità 1

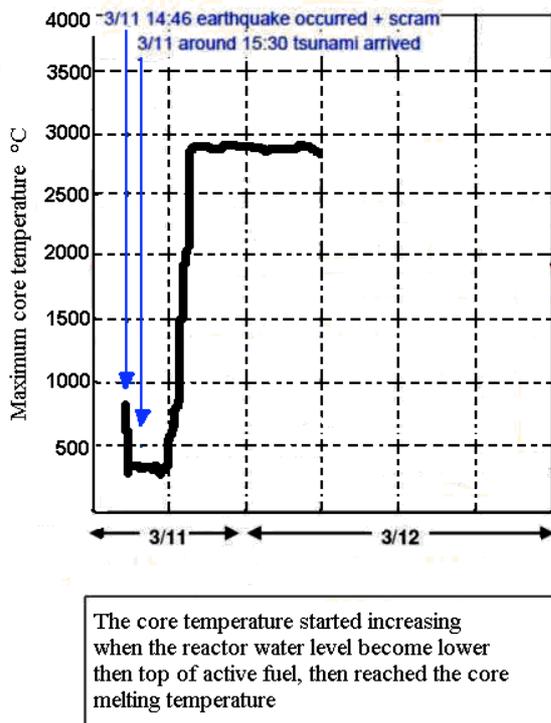
I diagrammi dell'andamento di temperatura, pressione e livello acqua del nocciolo successivamente resi noti dalla TEPCO indicano che la temperatura nella parte alta del vessel era ancora di oltre 400°C a dieci giorni dall'incidente, a ulteriore conferma dell'avvenuta fusione del nocciolo. Il *corium* quindi va a dislocarsi nella parte inferiore del vessel causandone la fessurazione e perforazione.

Figura 15 - Andamento della temperatura del nocciolo dell’unità 1

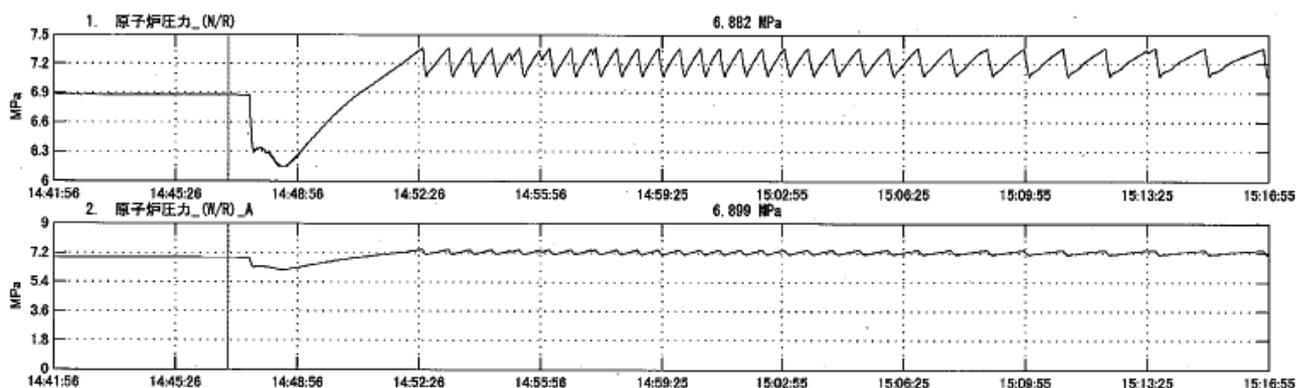
d'emergenza): il tipico andamento a dente è dovuto alla ripetuta e ravvicinata apertura e chiusura delle valvole di sfioro al variare della pressione, che avviene in un intervallo compreso tra 73 e 71 atm circa, e quindi con minore stress termico del vessel rispetto all'unità 1. Entra regolarmente in funzione il sistema RCIC, azionato da una turbopompa, assicurando il reintegro dell'acqua al nocciolo, dato che il vapore prodotto dal calore di decadimento viene inviato alla *suppression chamber*. E quasi contestualmente entra in funzione il sistema RHR che raffredda l'acqua contenuta nella *suppression chamber*.

**Figura 16 - Andamento della pressione interna al vessel nell'unità 2 (la scala in ordinate è diversa nelle due figure) [I termini in giapponese significano "Pressione nel reattore"]**

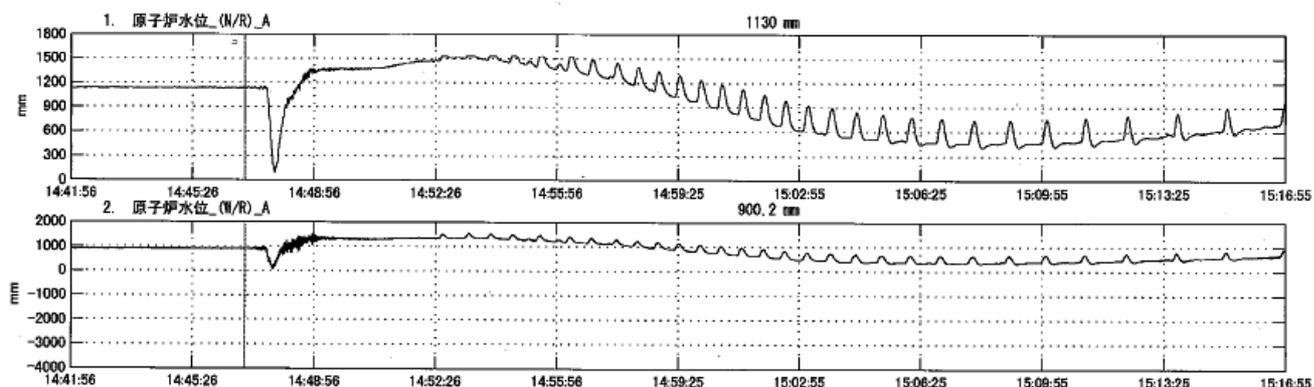
**Figura 17 - Andamento del livello dell'acqua nel nocciolo dell'unità 2 (la scala in ordinate è diversa nelle due figure) [I termini in giapponese significano "Livello acqua nel reattore"]**

Ma quando l'onda dello tsunami mette fuori servizio i diesel d'emergenza, il sistema RHR (azionato da elettropompe) si arresta e la temperatura della *suppression chamber* comincia a salire. Tuttavia il sistema RCIC (azionato da turbopompe; assente, ricordiamolo, nell'unità 1,) continua ad assicurare un certo reintegro dell'acqua nel nocciolo tanto che il livello non scende al di sotto della parte superiore del combustibile (andamento a destra nella fig. 17).

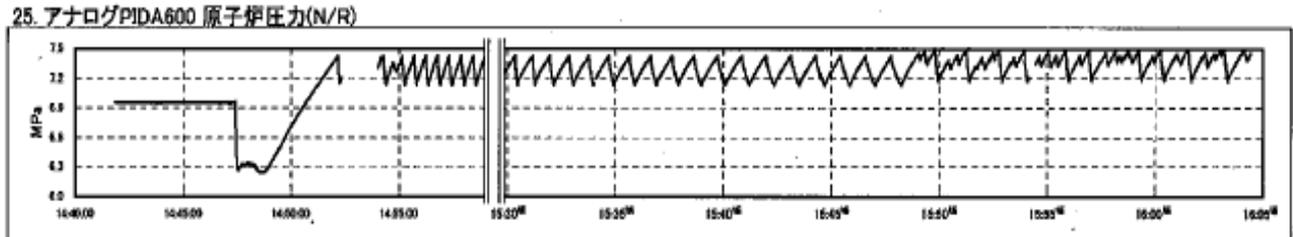
Nell'unità n. 3 gli andamenti iniziali della pressione e del livello dell'acqua nel nocciolo sono simili a quelli dell'unità n. 2 (figg. 18 e 19). Dopo circa 7 minuti dal sisma (ore 14:53). La pressione del vessel raggiunge circa 73 atm facendo entrare in funzione le valvole di sfioro che inviano vapore alla *suppression chamber*: la pressione comincia a scendere e risalire secondo l'andamento di Figura 18, mantenendosi a valori alti anche dopo la messa fuori servizio dei diesel di emergenza avvenuta intorno alle 15:40.

**Figura 18 - Andamento della pressione interna al vessel dell'unità 3** [Il termine in giapponese significa "analogo PIDA600 pressione nel reattore")]

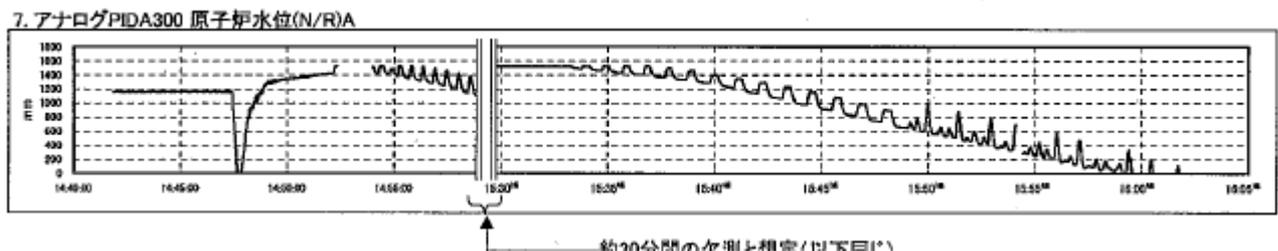
**Figura 19 - Andamento livello acqua nocciolo dell'unità 3** [Il termine in giapponese significa "analogo PIDA300 livello acqua nel reattore")]

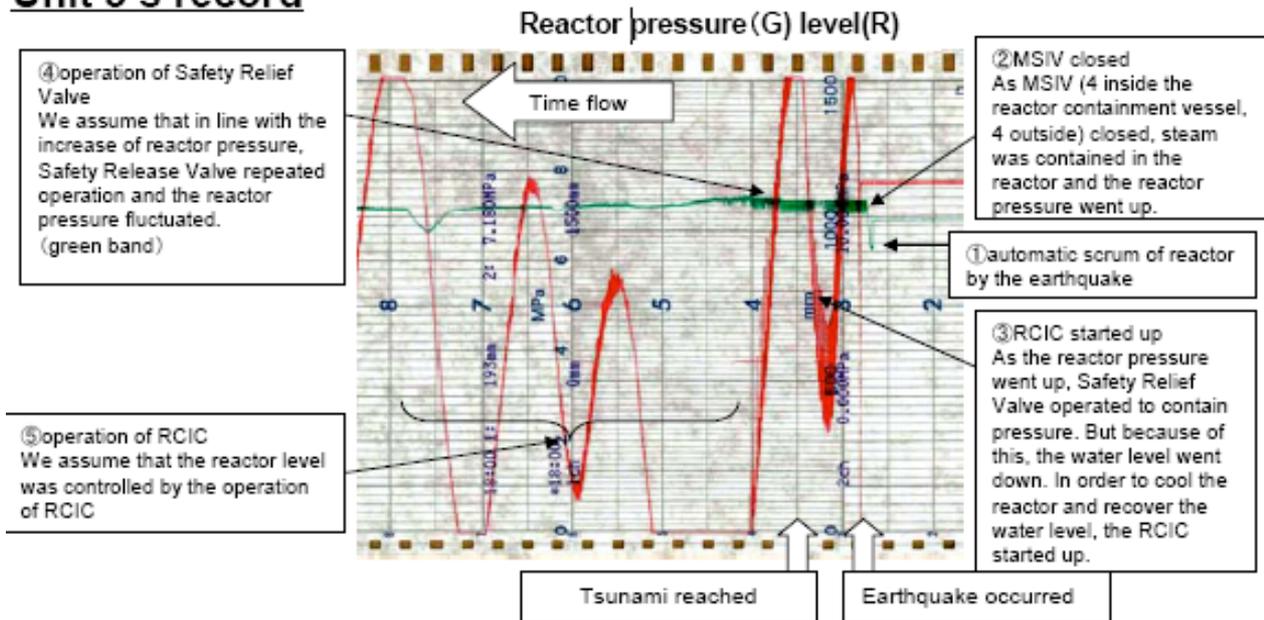
Dai bollettini emessi da NISA e TEPCO parrebbe che oltre al sistema di ricircolazione RCIC, sia entrato automaticamente in funzione anche il sistema HPCI azionato anch'esso da una turbopompa a vapore. Ciononostante il livello acqua interno al vessel subisce un notevole abbassamento fino a scoprire il combustibile in almeno due circostanze a poche ore dall'incidente. Questo si vede dalla fig. 19, e su tempi più lunghi dalla fig. 20, che va esaminata con attenzione perché è la registrazione di una punta scrivente su un rotolo che scorre in modo tale che i tempi aumentano verso sinistra.

**Figura 20 – Andamento livello acqua (linea rossa) e pressione (linea verde) nel nocciolo dell'unità 3**

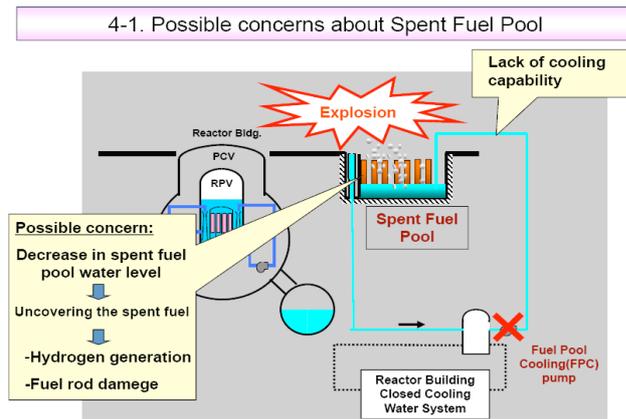
**Figura 21 – Dinamica incidente secondo NISA**

Questa ipotesi lascerebbe intendere che l'abbassamento di livello dell'acqua in piscina (fino a scoprire il combustibile) sia dovuta esclusivamente all'evaporazione, ma tenuto conto del rapporto volume acqua/volume combustibile e del calore emesso dal combustibile in ciascuna piscina<sup>28</sup>, questa ipotesi appare lacunosa. Considerate le dimensioni delle piscine infatti (esclusa quella dell'unità 1 che è più piccola) che sono approssimativamente di 12 m di lunghezza, 10 m di larghezza e 12 m di profondità, considerato che il combustibile nucleare sviluppa un'altezza di circa 4 m e che, normalmente, ci sono almeno 6m di acqua sopra il top del combustibile, risulta che per arrivare a scoprire il combustibile sarebbe dovuta evaporare una quantità di acqua di circa 700-800 t in 6-7 giorni, cioè fino al momento in cui (17 marzo) la NISA e la TEPCO danno notizia dei primi riversamenti di acqua sugli edifici dei reattori danneggiati. In base ai dati ricavati dalla Tabella 5 pubblicata sul sito del UCS<sup>29</sup> si nota che solo la piscina dell'unità 4 fornisce una quantità di calore tale da far evaporare per effetto del riscaldamento circa 70 t di acqua al giorno e quindi di giustificare perlomeno una condizione di criticità del livello dell'acqua presente in piscina. Per le altre piscine, in cui la quantità di calore generata è decisamente inferiore, l'eventuale diminuzione di livello dell'acqua fino a scoprire il combustibile in un tempo così breve può essere spiegata solo con l'ipotesi che per effetto del sisma (e conseguente black-out) si siano create delle perdite nelle piscine o per danneggiamento del *liner* di rivestimento, o per danneggiamento del sistema di tenute della paratia di separazione tra piscina e *dry well*.

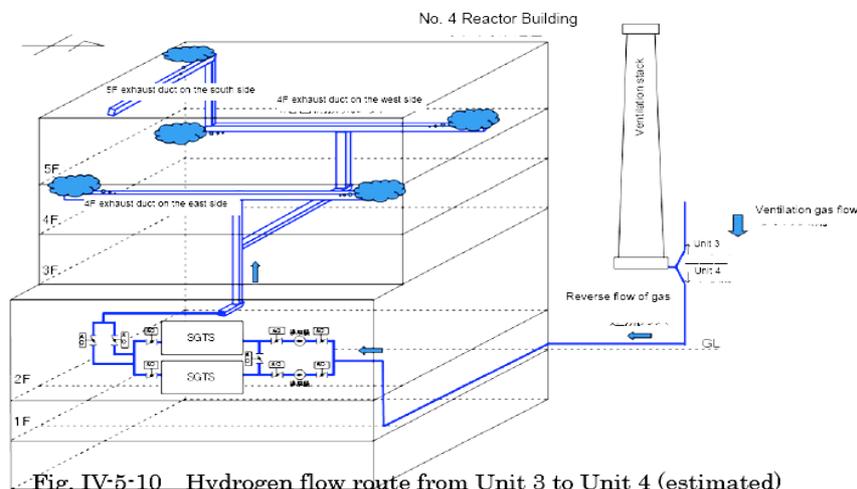
Nel rapporto ufficiale del Governo giapponese<sup>30</sup> presentato alla conferenza di Vienna sulla sicurezza nucleare del 20 giugno scorso, l'incidente al reattore 4 (spento e senza combustibile nel nocciolo perché trasferito in piscina) viene spiegato con una ipotesi completamente diversa da quella inizialmente fatta dalla NISA (Figura 22).

#### Figura 22 – Infiltrazione di idrogeno dall'unità 3 alla unità 4

Il sistema di ventilazione (off gas) di ogni reattore è collegato ad un camino (ventilation stack) che è in comune con un altro reattore. Nella figura il camino è comune alla unità 3 e 4. Le linee blu indicano il percorso che avrebbe fatto l'idrogeno proveniente dall'unità 3 risalendo a ritroso tutto il circuito della ventilazione dell'unità 4.

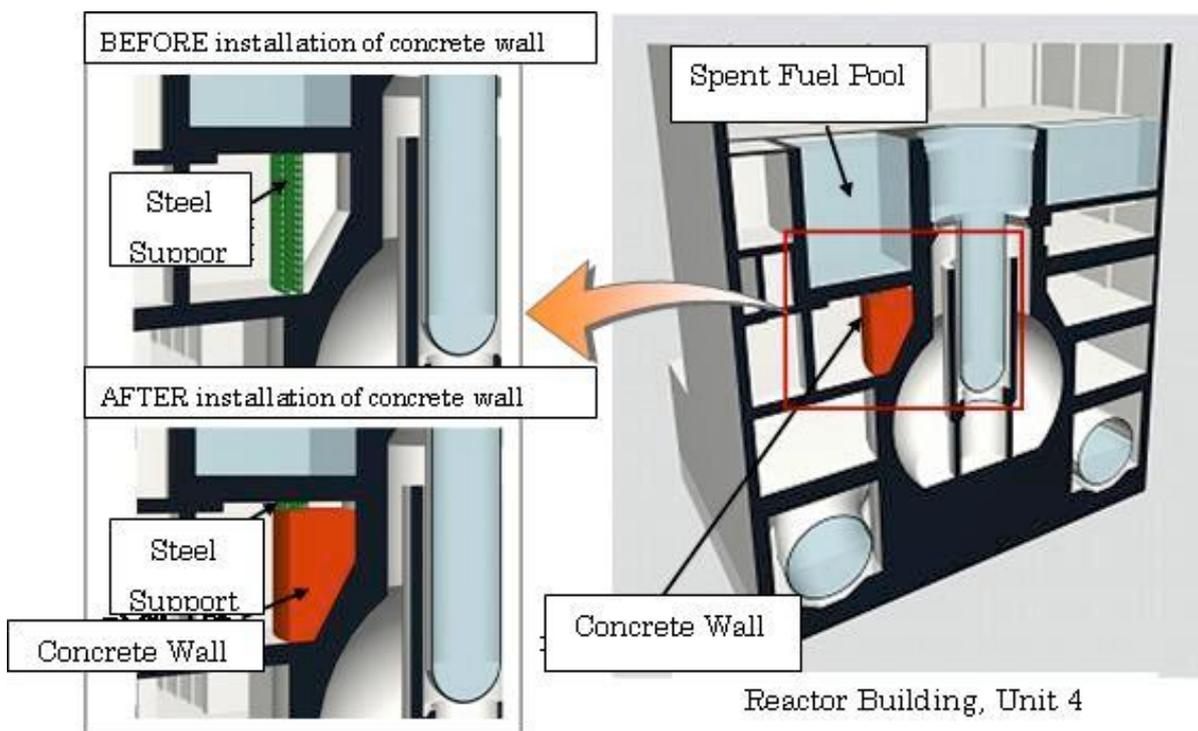
Tutte e tre le esplosioni che hanno coinvolto le unità 1, 3 e 4 sono da attribuirsi alla presenza di idrogeno formatosi, nelle unità 1 e 3, nel nocciolo del reattore mentre per l'unità 4 (spenta e senza combustibile nel nocciolo) l'ipotesi più plausibile è che l'idrogeno si sia formato per il surriscaldamento del combustibile presente nella piscina. A suffragare questa ultima ipotesi c'è il fatto, reso noto da TEPCO a fine aprile, che a causa dell'esplosione si sarebbero danneggiate alcune tubazioni del circuito di raffreddamento della piscina dell'unità 4 ed inoltre lo stesso basamento della piscina potrebbe risultarne compromesso al punto che è stato necessario rinforzarlo con 32 pilastri di acciaio collocati tra il 2° piano dell'edificio reattore e il fondo della piscina<sup>31</sup>, che successivamente verranno integrati in una struttura di cemento armato (Figura 23).

**Figura 23 - Rinforzo piscina combustibile unità 4**

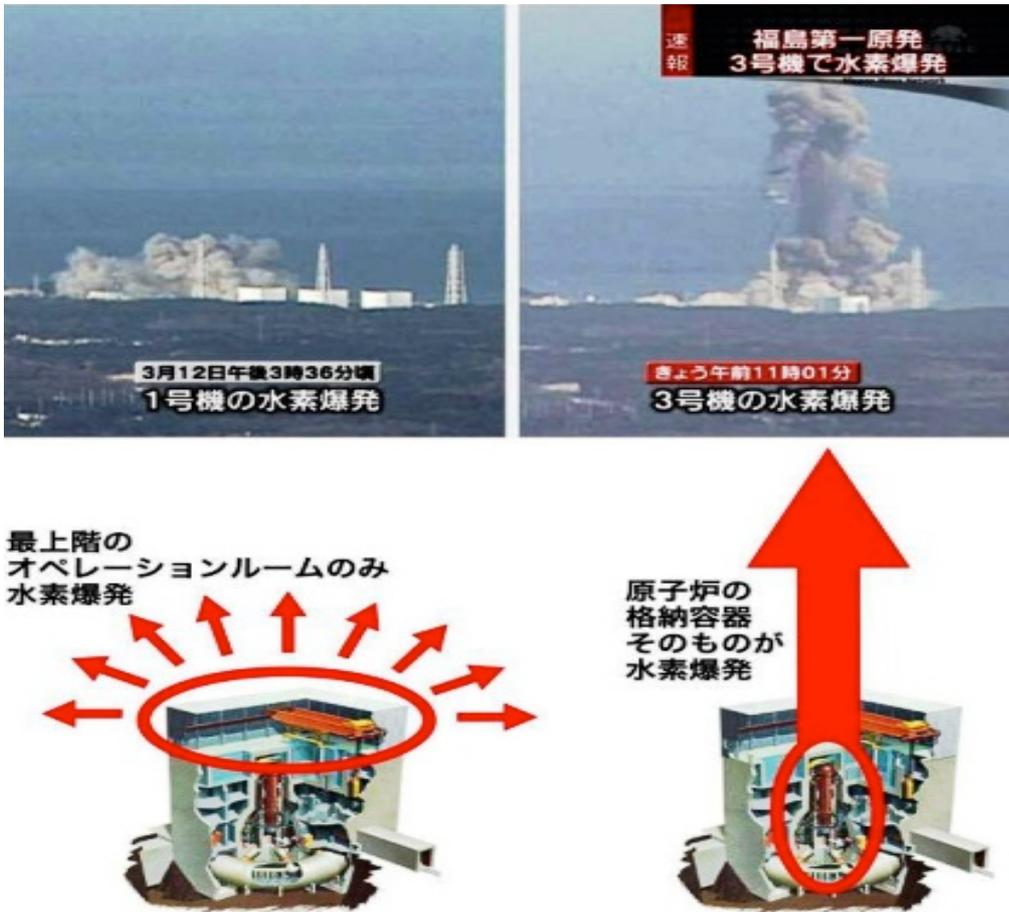
Le altre due esplosioni (Unità 1 e 3) presentano una dinamica assai diversa per quanto riguarda il loro punto di origine. Esaminando i filmati delle due esplosioni si nota che quella del reattore 1 si sviluppa soprattutto orizzontalmente rispetto al punto di origine individuato nel 5° piano dell'edificio reattore, mentre quella del reattore 3 presenta uno sviluppo verticale assai accentuato e collimato che lascerebbe supporre un'origine interna ad una struttura cava e relativamente profonda come quella costituita dallo stesso contenitore primario (Figura 24) che ha accentuato l'effetto dirompente al punto da scaraventare ad altezze considerevoli detriti di centinaia di chili che ricadendo hanno sfondato il tetto dell'edificio turbina del reattore n. 3 (Figura 25).

**Figura 24- Esplosioni dell'edificio reattore unità 1 e unità 3** [I termini in giapponese significano: foto a sinistra, "12 marzo, ore 3:36 pm, esplosione idrogeno dell'unità n.1"; foto a destra, "oggi alle 11:01 esplosione idrogeno dell'unità n. 3"; disegno sotto a sinistra, "è esplosa soltanto la sala operativa all'ultimo piano"; disegno di sotto a destra, "è esploso il contenitore del reattore"]

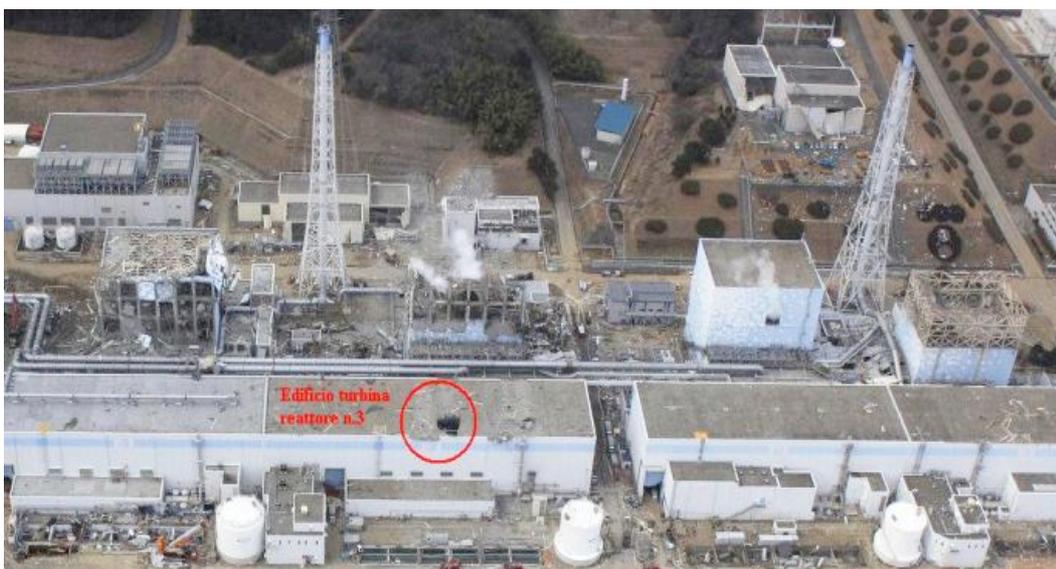
**Figura 25 – Edificio turbina reattore n.3**

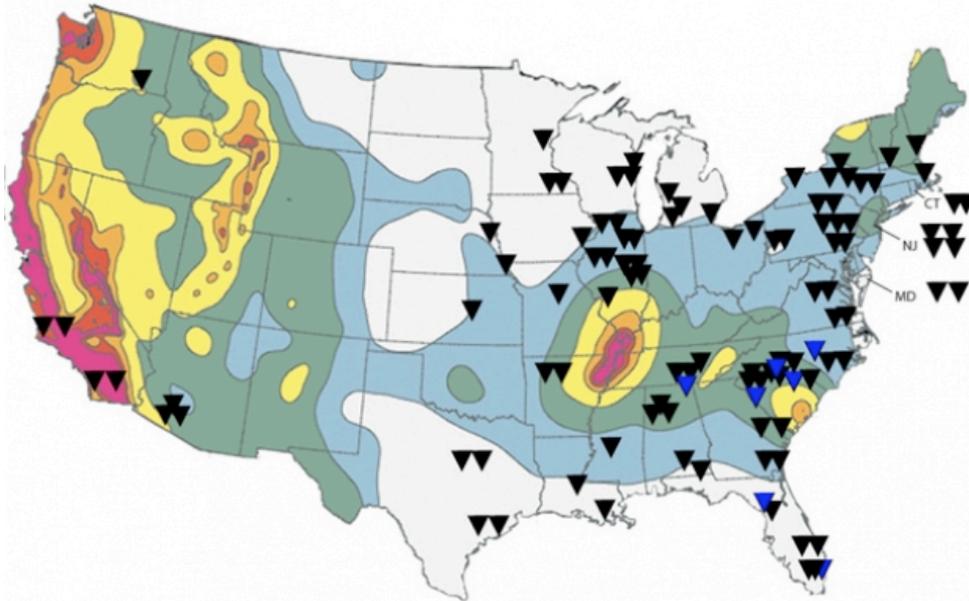
United States Geological Survey del 2006 che mostra il rischio sismico e la localizzazione delle centrali nucleari: in nero sono indicate le centrali operative, in blu i siti proposti per i nuovi reattori AP1000. Circa sei anni fa si giunse alla conclusione che i rischi per le centrali nucleari nella parte orientale del paese sono più alti di quanto si era sospettato.

**Figura 27** - Il rischio sismico sul territorio degli USA: da molto basso (bianco), a moderato (azzurro, verde e giallo), ad alto (arancione, viola e rosso)

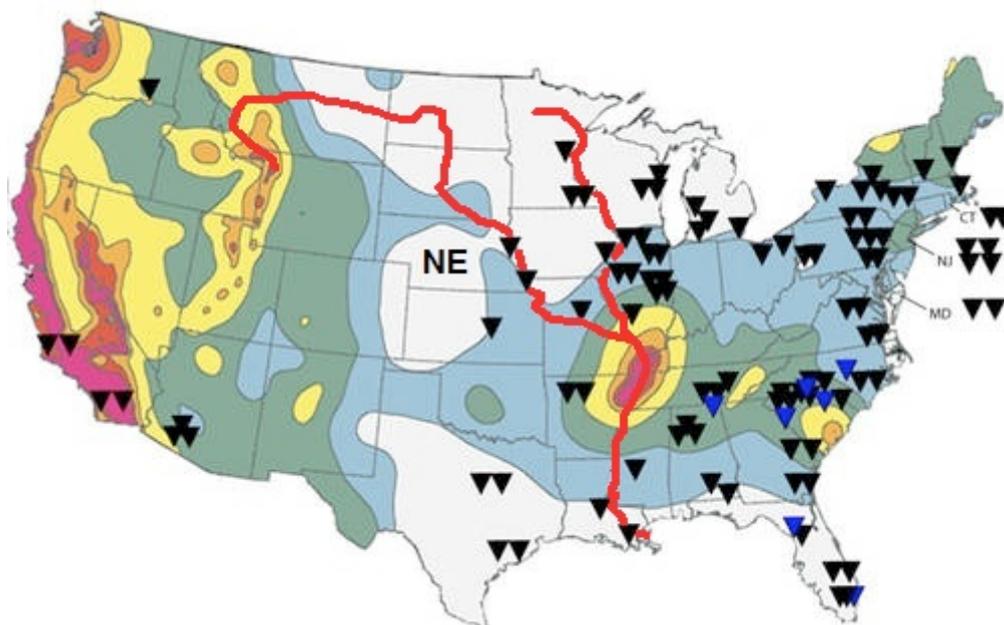
Quanto ai rischi di inondazione, la fig. 28 mostra in rosso il corso dei fiumi Mississippi e Missouri rispetto alla localizzazione delle centrali nucleari.

**Figura 28** - [Fonte: <http://georgewashington2.blogspot.com/2011/06/nebraska-nuclear-threat-as-predictable.html>]

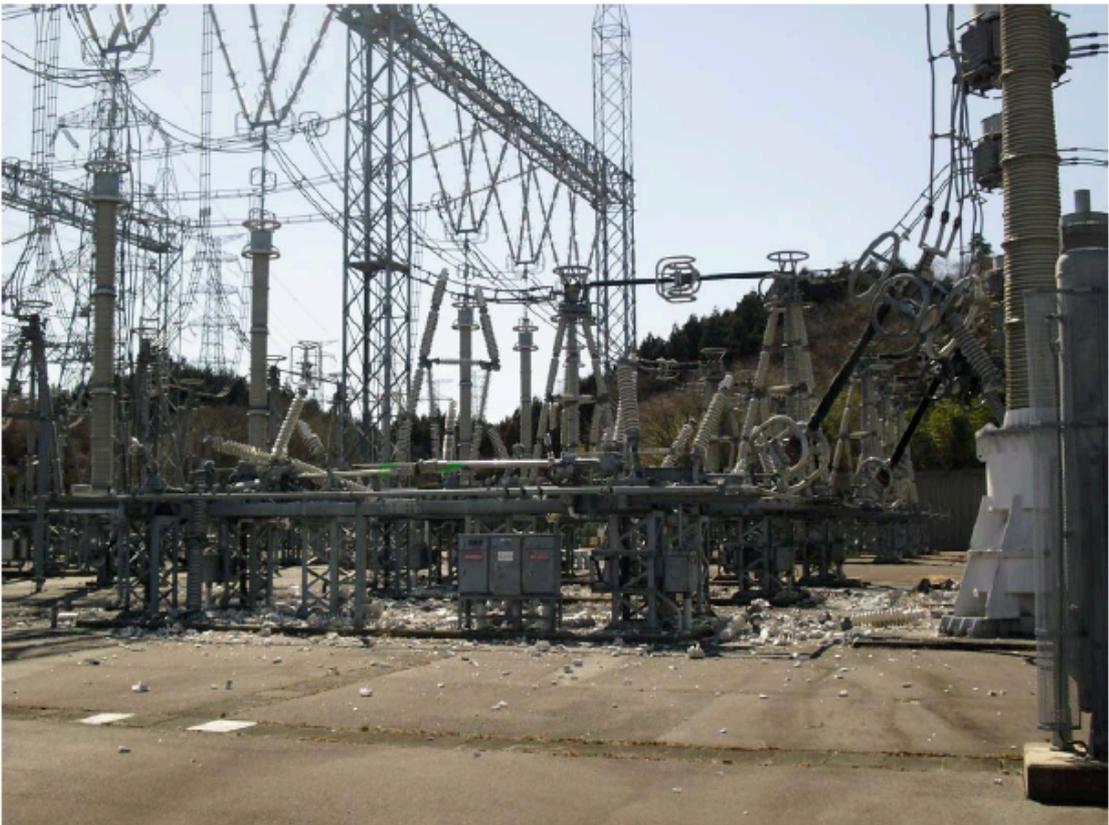
(1 5) Disconnecter S200 (damaged)

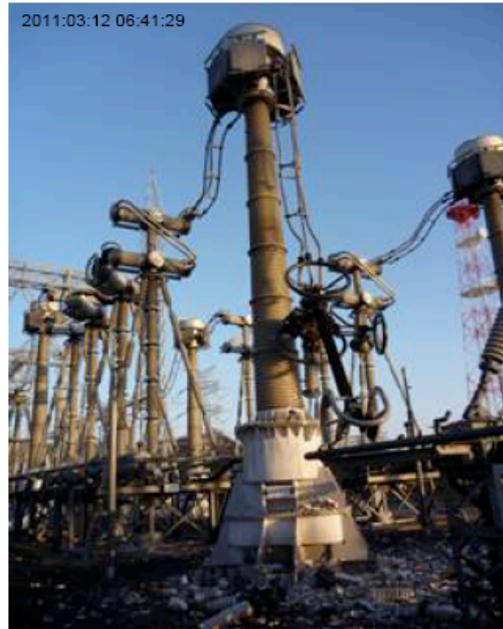
(17) Current transformer, 500kV Section bus (damaged)

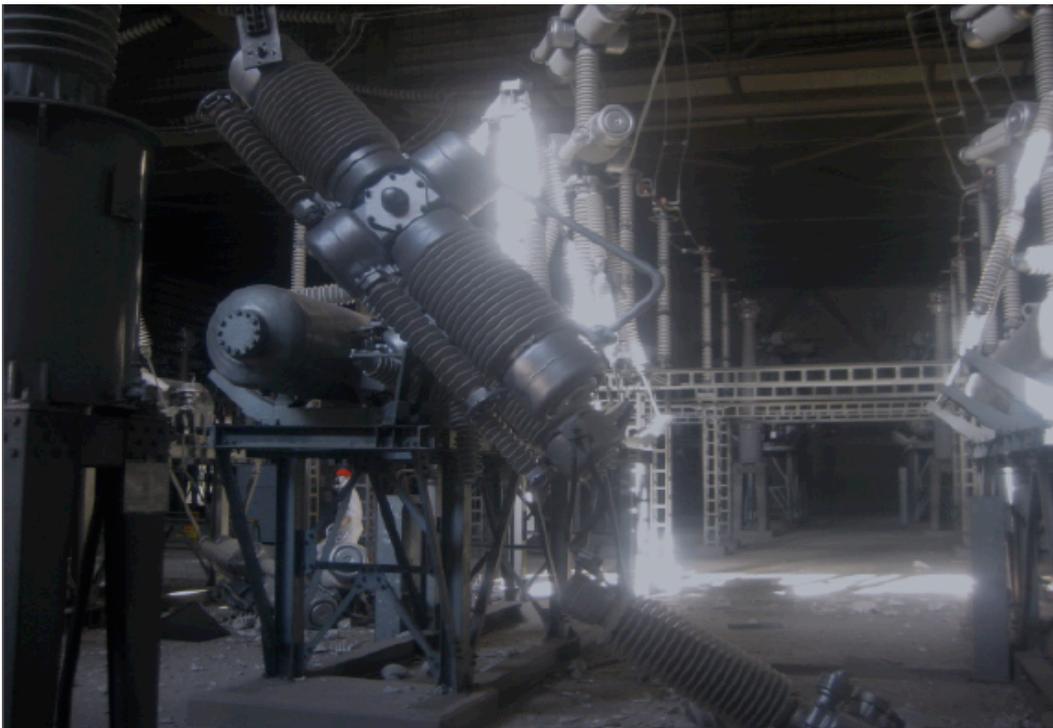
(7) Circuit breaker O-41, Iwaki Main Line 1L (damaged)

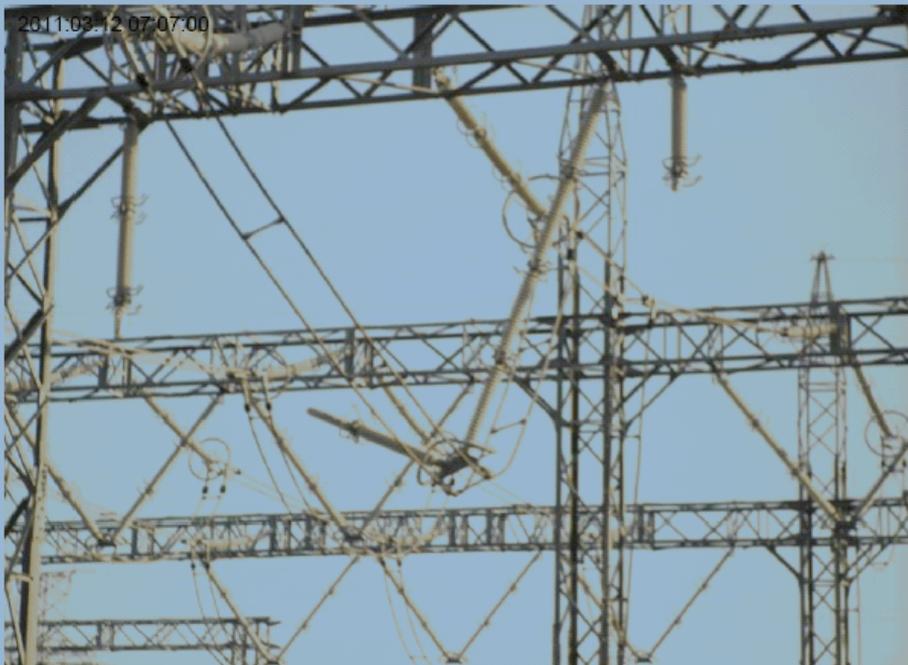
(5) Main transformer No.4 : V-suspended insulator (damaged)
